## ANALISIS FAKTOR PENYEBAB JEBOLNYA TANGGUL SITU GINTUNG

Budi Harsoyo

UPT Hujan Buatan, Badan Pengkajian dan Penerapan Teknologi (BPPT).  
Jalan MH. Thamrin no. 8, Gd.I Lt.19, Jakarta Pusat  
E-mail : buhar04@yahoo.com

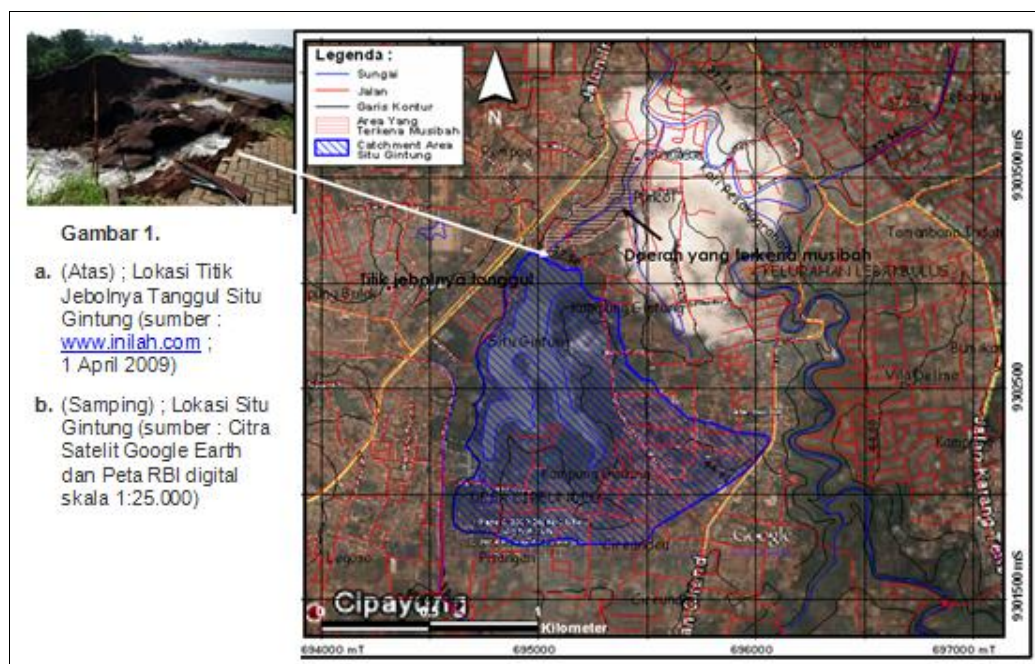
Gambar 1. Gambar dan Peta Lokasi Situ Gintung.

sekitarnya, yang secara topografi berada di bawah elevasi titik lokasi tanggul yang jebol tersebut (Gambar 1a). Situ yang dibangun oleh pemerintah kolonial Belanda pada tahun 1932-1933 ini semula didesain untuk keperluan irigasi bagi areal pertanian di sekitarnya, namun perlahan-lahan kini areal tersebut sudah berubah fungsi menjadi lahan permukiman yang cukup padat. Penduduk yang tinggal pada lahan permukiman yang semula adalah lahan pertanian inilah yang menjadi korban dalam bencana tersebut (Gambar 1b, area yang diarsir warna merah muda).

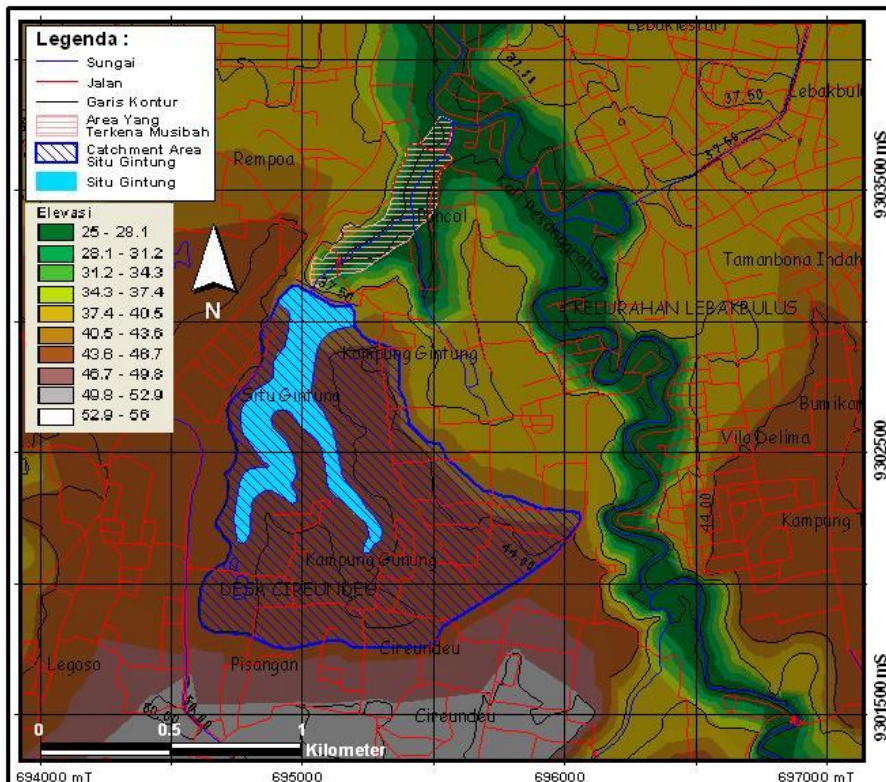
Gambar 2. *Digital Elevation Model* lokasi Situ Gintung (sumber : Peta RBI digital skala 1:25.000)

Berdasarkan hasil analisis spasial dengan menggunakan data citra satelit dari *Google Earth* yang dipadukan dengan Peta Rupa Bumi Indonesia (RBI) dari Bakosurtanal skala 1:25.000 (Gambar 2), terlihat bahwa kondisi topografi di sekitar Situ Gintung relatif datar, sehingga tangkapan air (*catchment area*)nya. Ditambah dengan tidak adanya aliran sungai yang masuk sebagai *inlet* bagi *reservoir* Situ Gintung, batas *catchment area* didelineasi dengan mengacu pada data *Digital Elevation Model* (DEM) yang dibangun berdasarkan *layer* kontur dari Peta RBI digital skala 1:25.000. Kali Pesanggrahan mengalir di sebelah timur Situ Gintung, dan aliran sungainya menyatu dengan aliran dari *outlet* Situ Gintung di titik lokasi permukiman yang tergenang akibat luapan air dari tanggul yang jebol di Desa Poncol, seperti yang dapat dilihat pada Gambar 2.

Secara umum berdasarkan data *Digital Elevasi Model* pada Gambar 2, topografi di sebelah selatan Situ Gintung lebih tinggi dibandingkan dengan daerah sekitarnya, dengan elevasi sekitar 49,8 - 52,9 m. Semakin ke arah utara elevasinya semakin rendah. Wilayah sekitar tanggul yang jebol mempunyai kisaran elevasi sekitar 40,5 - 43,6 m, sedangkan wilayah terkena dampak umumnya merupakan wilayah

yang lebih rendah dengan elevasi sekitar 25 - 28,1 m. Perbedaan tinggi antara wilayah tanggul dengan wilayah terkena dampak lebih dari 20 m, sehingga dapat dibayangkan bagaimana dahsyatnya terjangan air yang menyapu habis daerah permukiman di bawah tanggul pada saat tanggul jebol. Kenampakan 3 dimensi dari *catchment area* Situ Gintung digambarkan dalam Gambar 3 berikut ini.

Jika melihat pada Gambar 2, 3 dan 5 yang memperlihatkan kondisi topografi berdasarkan DEM dan profil 3 dimensi dari *catchment area* Situ Gintung, titik dimana lokasi jebolnya tanggul memang merupakan titik dimana lokasi tanggul paling memiliki perbedaan elevasi tertinggi (sekitar 20 meter) dengan daerah di luar *catchment area*, dan parahnya lagi, lokasi tersebut merupakan areal permukiman padat. Dengan demikian dapat dibayangkan bagaimana dahsyatnya air yang mengalir saat tanggul tersebut jebol dan menimpa daerah permukiman yang ada di bawahnya. Air bah yang terjadi pada peristiwa ini jauh lebih dahsyat dibandingkan dengan musibah tsunami di Aceh, jika dilihat dari ketinggian air yang jatuh menimpa areal permukiman penduduk tersebut.

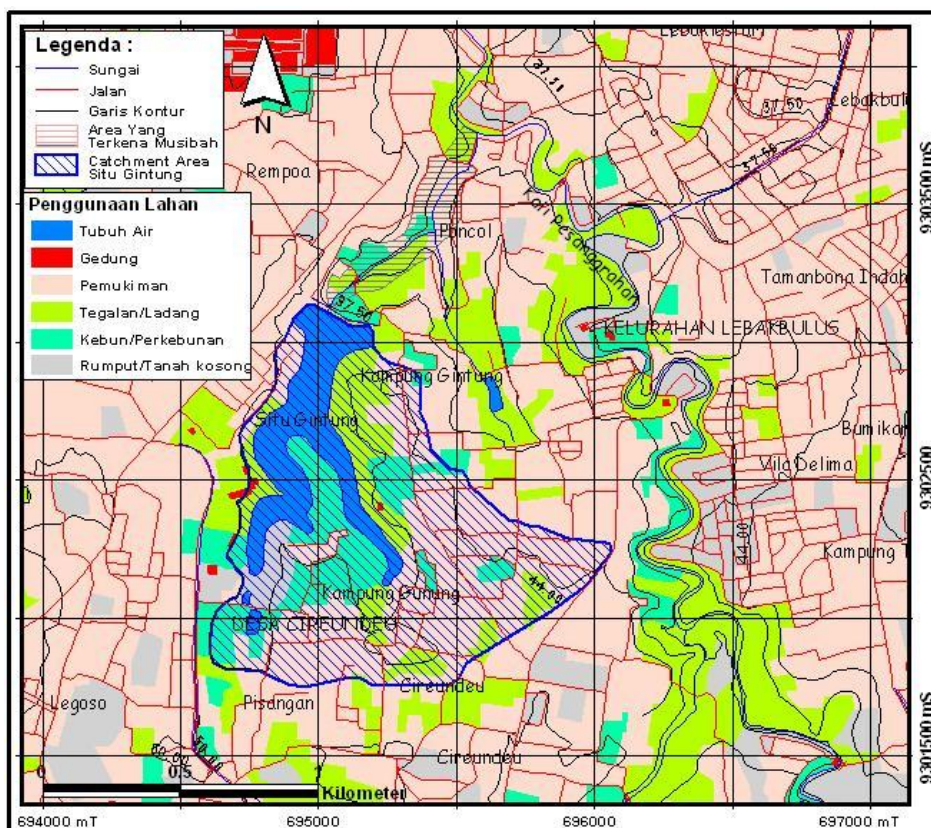
Gambar 4. Peta penggunaan lahan daerah Situ Gintung dan sekitarnya (sumber : Peta RBI digital Bakosurtanal skala 1:25.000)

Tabel 1 berikut ini merupakan hasil analisis penggunaan lahan berdasarkan data Peta RBI digital skala 1:25.000 dari Bakosurtanal. Sebaran spasial penggunaan lahan dalam *catchment area* Situ Gintung dapat dilihat dalam Gambar 4. Dari Gambar 4 juga terlihat bahwa pada area yang terkena musibah yaitu Desa Poncol dan Desa Gintung, daerah permukiman adalah yang paling luas (5,3 ha), sementara sisanya adalah tegalan/ladang (3,6 ha) dan kebun (2,0 ha).

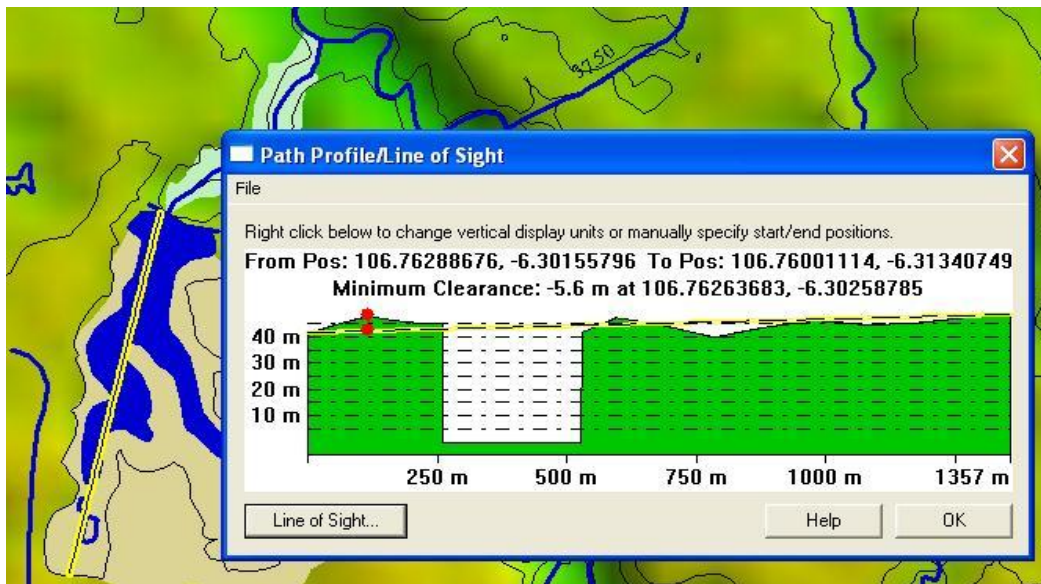
Gambar 5. Profil melintang *catchment area* Situ Gintung.

Untuk mempermudah perhitungan Tc, Gambar 5 berikut ini memperlihatkan profil melintang dari *catchment area* Situ Gintung yang diambil antara titik outlet (titik jebolnya tanggul) dengan titik pada bagian hulu *catchment area*. Beda jarak horizontal antara kedua titik tersebut sekitar 1,4 km sedangkan beda jarak vertikalnya sekitar 5,6 m.

Berdasarkan data yang dapat diambil dari profil melintang pada Gambar 5, panjang maksimum aliran (L) dianggap mempunyai nilai 1,4 km = 1.400 m; dan beda tinggi antara titik pengamatan dengan lokasi terjauh pada bagian hulu DAS (S) adalah 5,6 m, maka nilai S adalah 5,6 m / 1.400 m = 0,004.
